【和歌山城公園大径樹調査診断の概要紹介】

◎和歌山城公園大径樹調査診断 (2012～2019) の概要

◎和歌山城公園大径樹調査診断の概要

【平成 30 年度和歌山公園緑地樹木調査報告書「5 章・総括所見」抜粋加筆・山本聡洋】

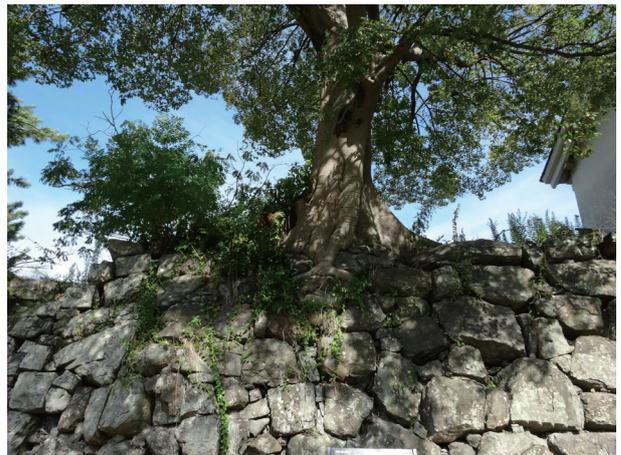
和歌山城の石積みは空石積みという古法で行われており、野面石や割石を噛み合わせながら背面に栗石や目潰し砂利を充填し積み上がった構造で、現在の石積みの様に背面に緻密で強固なコンクリート躯体はありません。従って石積みは通気通水性に富んだ多孔質な柔構造の構造体であることから、落葉や雑草などの腐植が空隙に堆積し、あらゆる部分からの実生自生が見られます。石積み根石付近での実生樹による影響は、高い石積みでは根石が巨大で根入れが深く、根張りによる持ち上げが起りにくいのですが、石積み中腹での実生樹では、一部に大きく育ち石積み本体の空隙部に根を張り巡らし、肥大成長とともに背面から押し出し変形させている箇所も見られます。最も石垣倒壊に直結し災害発生危険度が高いのは、石積み後背面直近の樹木で、近ければ近いほどまた太ければ太いほど石積み上部や天端を広範囲に押し出し、倒壊の危険が高まっている箇所も見られます。調査票での『史蹟影響度評価』は、おもにこの被害を想定し、現時点での影響加害程度を評価したもので、リスティングの順に倒壊危険度をあらわし、対策が急がれる順位を示しています。

しかし地上部分の伐採処分は技術的に可能ですが、根株の除去は石積み本体と複雑に交錯しており、完全除去するには石積みの解体と再構築が避けられないでしょう。従って根株を残したままとした時、季節によっては再萌芽から再生が起こったり、逆に残こされた巨大な根株の腐朽分解から、石積み構造内に大きな空洞部分が形成され、やがて雨水流入などにより崩落倒壊する事なども予想されます。したがって崩落倒壊にたいしての補強等の対策を、予め講じておく必要があります。なお景観上喪失感の大きい個体も散見され判断が分かれる場合や、予算等公園運営上の制限からも、段階的な縮減手順を踏み、これ以上の肥大を極力抑制しながら時機を待つ手法も、現実的には選択肢として考えられます。何れにせよ石積み付近の実生は大きく育つ前に除去する早め早めの管理が望ましいことは言うまでもありません。

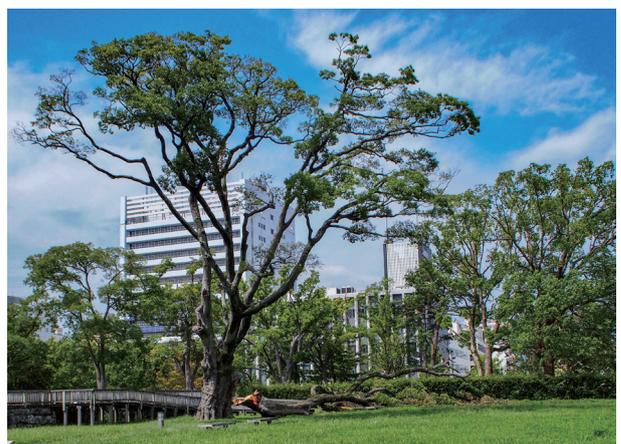
工事などによる不用意な太枝切断強剪定は、生命活動エネルギーの源泉である光合成器官を一度に大量に失ってしまい、樹木に大きなダメージを与えます。残された部分の枝幹や根はエネルギーを消費するだけの器官であり、貯蔵された光合成物質が無くなってしまいうまに、再び光合成を行う枝葉が十分再生されなければ、直ちに維持コストの大きい最も遠くに伸びている太根部分から組

織を維持出来なくなり、連鎖的に養水分を吸収する吸収根の大規模な死滅を引き起こします。続いて根からの水分供給が滞りはじめた地上部では、切断面からの蒸発が激しい枝幹の枯損が始まります。枯損した枝幹の切口や死滅した根には腐朽菌の侵入が始まり、乾燥が進んだ幹への穿孔虫の侵入が激増していきます。やがて腐朽は全身へと蔓延し、酷い場合は倒木枯死という経過をたどります。

大径樹との良好な関係を保ちながらも、何らかの理由で太枝切断や縮減強剪定が避けられない場合には、最もダメージの少ない剪定適期に数年に分けて少しずつ枝を縮減し、樹木自身の根系や枝葉の自己再生リズムに同調しながら、ゆっくりと段階的に進めていく管理手法が望ましいと考えられます。

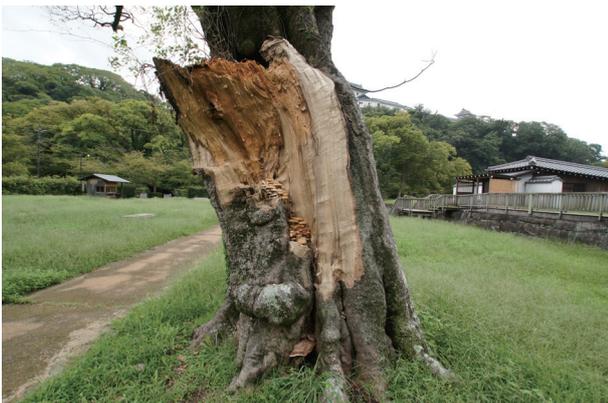
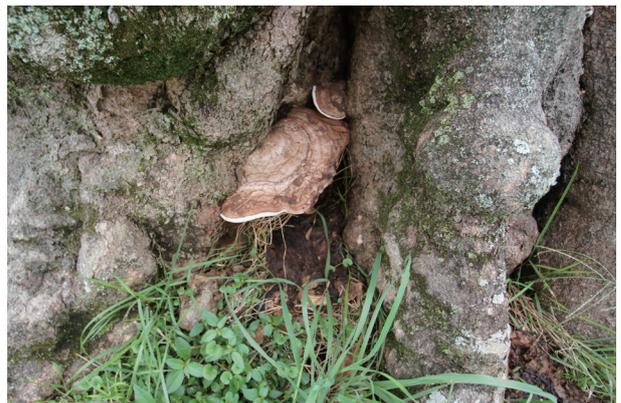
大規模な外傷は、気象災害や自動車事故など外的な物理力が働いた時や、不用意な太枝切除や強剪定時にも発生します。また地下部でも土木重機による作業で大規模な外傷を受ける事例も多く見受けられます。外傷部は通常は樹皮に覆われている材の部分が、露わとなり外気に裸出する訳ですが、材組織は生細胞が自律的に死細胞となり水分通導の導管となった部分で、ほとんどが生細胞による免疫システムや抗菌物質による防衛が及ばない組織でもあります。また通常傷口は平滑面ではなく、含水し易い凸凹形状となっており、低温不活性期の冬場以外の時期では、木材腐朽菌を含む様々な雑菌が直ちに活動を始めるのに格好の場所となってしまいます。

対策として最も効果的なのは、不用意に大規模な傷口をつくらない事に尽きますが、現実には様々な理由で生じます。大規模な傷口が生じた場合、如何なる方法を持ってしても材が完璧に腐朽しない防腐対策は存在しない事を念頭に置いておく必要があります。治療実務では如何に腐朽を遅らせるかが対策の核となり、傷口の平滑加工、防腐剤殺菌剤などのケミカル処理、雨水防水、過湿対策等が実施され、更に欠損程度に応じ倒壊防止の補強支柱取付などが行われています。

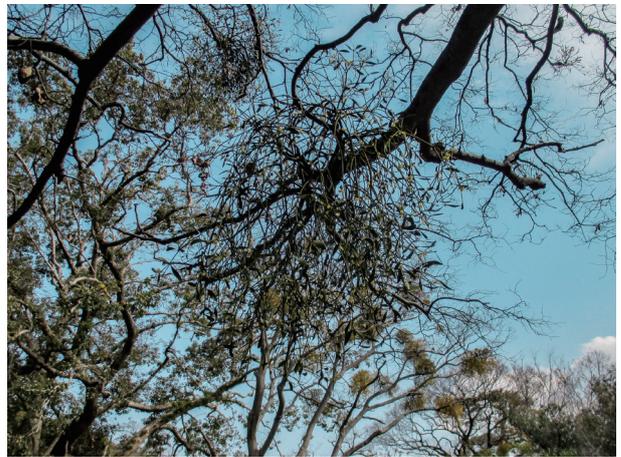
ヤドリギは常緑の半寄生植物であることから、夏場エノキの枝葉が茂っている時はほとんど分からない状態です。しかし冬場エノキが葉を落とすと急に常緑性のヤドリギが目立つ存在になり、「宿木」や「寄生」という語感も手伝ってか、目の敵にされるケースが多くなります。通常ヤドリギが過繁茂となって宿主を枯死に至るまで衰退させるケースは、自然の状況下ではほとんど起こりませんが、当公園では着生が異常に多くなっています。種子散布者である鳥類の生態も大きく関与しているものと考えられますが、虎伏山の優占種である同じニレ科（現在 APG 分類大系ではアサ科）のムクノキや、その他の樹種ではヤドリギの寄生がほとんど見られないことから、当公園にかぎればヤドリギにとって宿主としてはエノキの方が好都合な何らかの条件があるのでしょう。ヤドリギの駆除に関しては、現在のところ確立された技術は見当りませんが、ヤドリギは病原菌や腐朽菌、ウィルスとは異なり、半寄生性¹⁾の灌木で鳥搬散布による繁殖性ですので、寄生枝を丸ごと広範囲に切除しなければ、他へ転移や増殖するものではありません。（ただしオオバヤドリギ属のオオバヤドリギやマツグミは樹皮を這う皮走根で横方向に増殖し大きなダメージを与え枯死させる場合もある。）ましてや複数着生した寄生枝を元の太枝ごと切除する必要があるケースはほとんど無いでしょう。特に宿主エノキの成育が活発な夏場の太枝伐枝は、ダメージが大きいと共に乾燥と腐朽菌感染で、ヤドリギ害以上の致命傷となりやすいでしょう。ヤドリギの剪定萌芽再生力が旺盛という情報は見当りませんが、葉を含め全体が緑色をしており枝部も光合成をおこなっていると考えられるますので、寄生部の緑色部を出来るだけ切除するのが望ましいでしょう。ヤドリギの寄生根は宿主の辺材部の導管と連絡し養水分を搾取している事から、ヤドリギの切口経路で乾燥化が生じ菌感染も生じる可能性もあります。念のため殺菌剤ペースト等による保護処理をおこなう必要があるでしょう。また詳細は解明されていませんが、光合成物質や二次代謝物の交流の推測も一部で見られており、発芽抑制や除草剤など農薬等の使用は避けた方が良いでしょう。新しい寄生部は大きく育たないうちに除去するなど、個体全体の着生量が増加しないようコントロールしていく管理が適当でしょう。

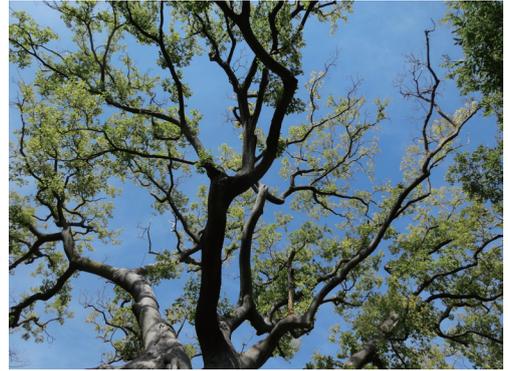
強風により枝が折れたり腐朽部分から倒壊した樹木については、災害処理として粗切り状態となっているものが散見されます。おおむね 10cm 未満の小径折損部は樹木の自己治癒力により大部分は修復されていきますが、断面が 20cm を超える大径折損部は自己癒傷が難しく腐朽しやすいため、個体生理に応じ腐朽が広がらない位置での切り直しや殺菌剤塗布が望ましいでしょう。

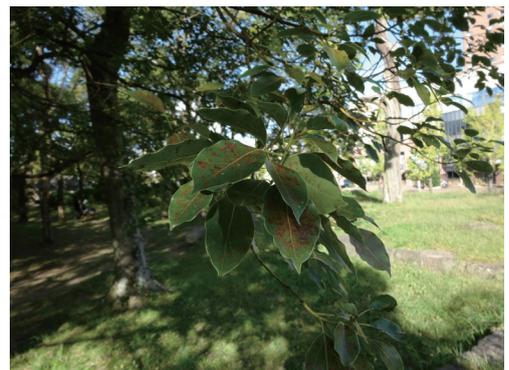
数年前に大阪南部より侵入し、ここ二三年で急速に加害地域を拡大しているクスノキの吸汁害虫「クスベニヒラタカスミカメ²⁾」の、園内での明確な加害が 11 本のクスノキ大径樹で確認されました。(注：小径樹個体を含まない)

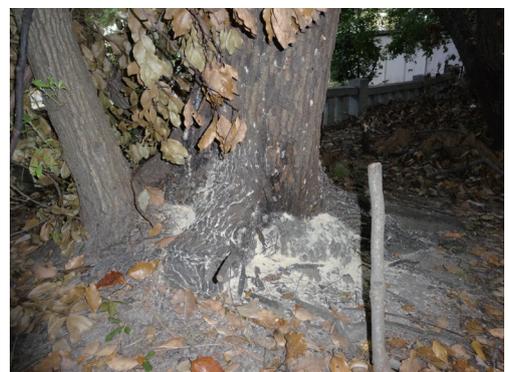
ブナ科コナラ属類の「ナラ枯れ病」を引き起こす穿孔加害虫である「カシノナガキクイムシ³⁾」が、アラカシ、ウバメガシの大径樹 6 本で確認されました。(注：小径樹個体を含まない)

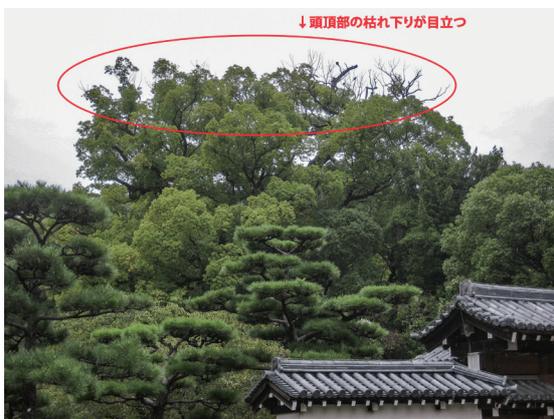
頭頂部や梢端の彼下がりが市街地からも目に入るようになっていた。(大手門)
