# 「熊野速玉神社の榊木」／和歌山県新宮市

ナギ Nageia nagi マキ科 ナギ属

## 第2次治療事業 調査診断 (2012. 6)

## 第2次治療事業

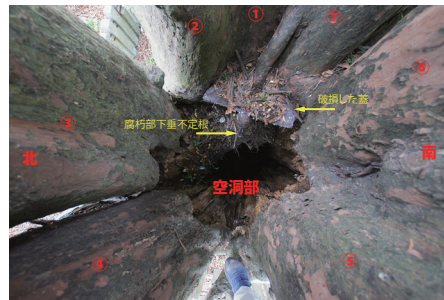
樹洞上部開口状況

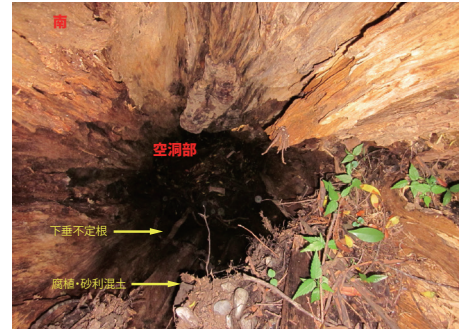
樹洞上部からの開口状況

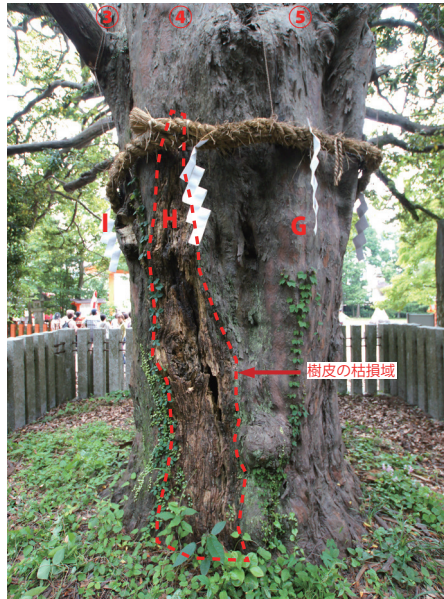
- ⑫背面主幹部は内部の腐朽が樹皮部まで進行し外観からも枯損腐朽域が判別できる規模となっている。
- ⑬株立幹合着基部の樹洞上部は第1次事業者により蓋屋根が取り付けられた様だが、樹幹流や落葉落枝により破損し内部に落下、約30cmΦが露出開口しており、かつて腐朽残渣や堆積物が大量にあったためか強勢ではないが不定根が発生していた。
- ⑭開口部からロープ降下し樹洞内部を調査。正面側材は材厚も相当あり腐朽も鈍化均衡しているが、背面方向は腐朽が進みほぼ強度を有する健全材を消失し一部は外部が透けて見える状態となっていた。
- ⑮樹洞底部（根株）は背面方向に腐朽が進み心材部のすべてと背面辺材部の一部まで完全に分解消失、分解の進んだ残渣が地表下30cm程度まで堆積し直径は1.5m内外に達していた。
- ⑯樹洞開口で発生した不定根は、かつて存在した腐朽残渣内を伸長したようだが分解消失が進み大部分が裸出、一部底部まで達し3～5cmΦに達してもものもあるがほぼ機能を失った状態となっていた。

主幹背面の枯損状況

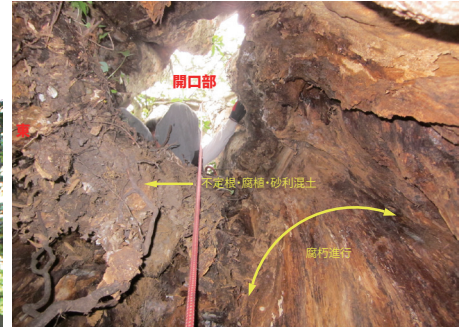
樹洞内から上部開口状況

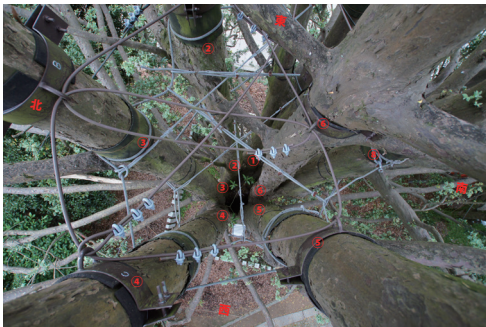
- ⑩第1次事業者により取り付けられた、ワイヤー支柱及び倒壊防止株立ち樹幹ブレイシングは健全に機能し部材劣化異常も見られない。しかし支柱構造（平面図参照）は東強風方向の支持が不十分な配置となっている。ブレイシングは2mピッチ3段取り付けられているが最下部はほとんど過剰設置状態となっている、また年輪肥大成長による金属板等への喰い込みが始まっている。
- ⑪大規模な主幹腐朽樹洞以外に、樹木骨格に直接影響する材質腐朽は無いが、背面二次骨格枝では枯損枝が若干多くなっている。また末端枝条部では成長が鈍化している部分ではペスタロッジア病菌が活性し、枝枯れが散見される。

株立支幹のプレッシング

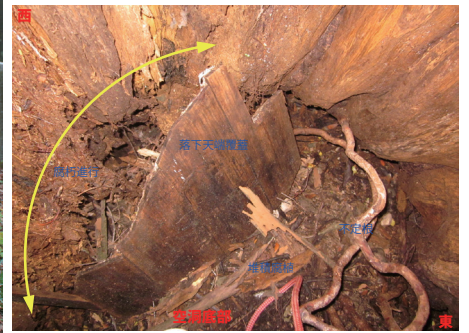
樹洞底部の状況

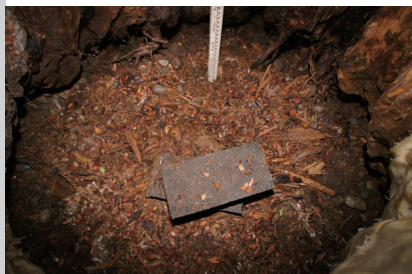
樹洞底部作業前

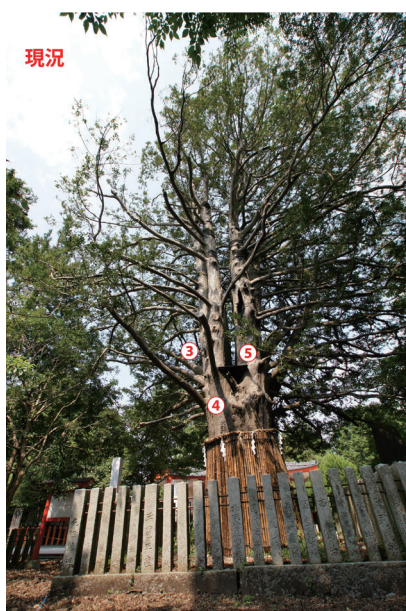
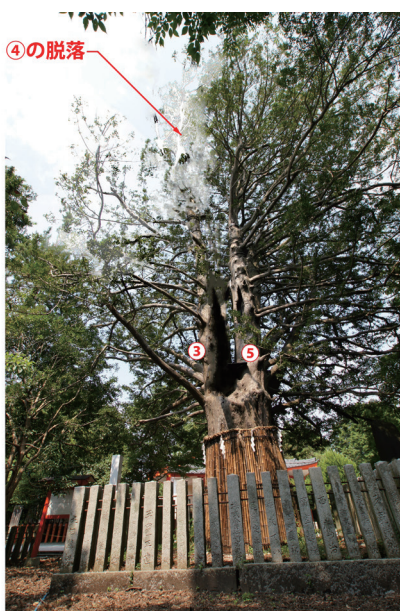
④幹脱落シミュレーション

株立あるいは鋭角開出幹では基部で成長と共に幹同士の合着が起こる。合着した多芯幹は各幹肥大成長に伴い、必然的に株芯側材内に複雑な入皮を形成し、株芯部の腐朽が始まる。株立樹形はその特質から、雨水樹幹流や降下リーターは株芯部へ集中し、腐朽部の過湿状態の恒常化により腐朽進行に拍車を掛ける事となる。『ナギ』の主幹部腐朽から大規模樹洞形成も同様の原因と考えられる。『ナギ』の主幹腐朽は西側背面表層及び根株まで侵食し全周の約15%の仮道管流路が失われた。樹洞直上の④幹は直接の養水分供給系統が喪失し、現在左右の合着隣接幹からの僅かな供給のみに頼っている事が④幹を中心とした『ナギ』背面樹冠の衰退原因と考えられる。以下に④幹系統樹冠を失った場合の景観シミュレーションを参考掲載する。
