【和歌山城公園大径樹調査診断の概要紹介】

◎和歌山城公園大径樹調査診断 (2012～2019) の概要

◎和歌山城公園大径樹調査診断の概要

【平成 30 年度和歌山公園緑地樹木調査報告書「5 章・総括所見」抜粋加筆・山本聡洋】

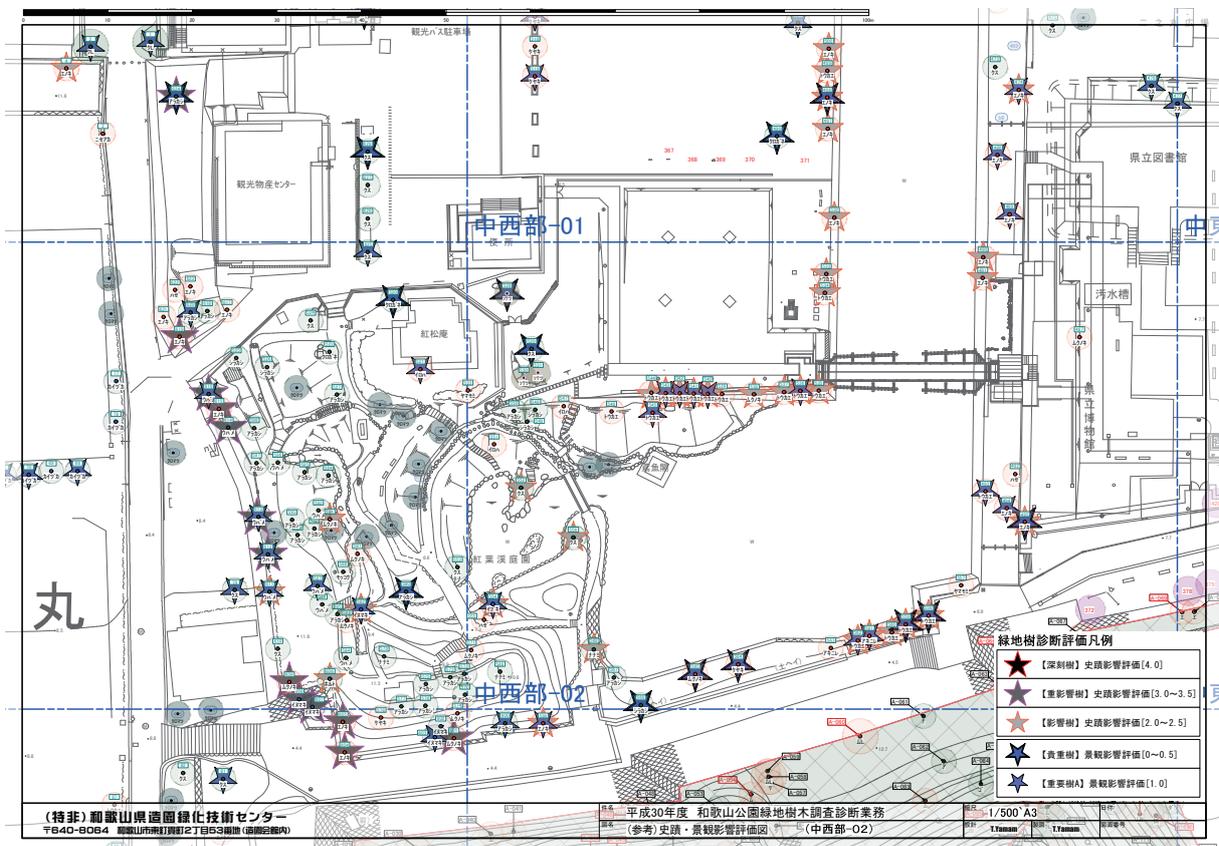
↑ 西の丸(紅葉溪)庭園付近の大径樹診断評価図(史蹟・景観影響)

【補足】今回の桜類を除く大径樹調査では、調査地樹林の利用特殊性から、通常の樹木調査では見慣れない独自の評価項目を試みとして二点付け加えました。一点は「史跡影響度評価欄」で、築城創建当初から残る史跡の石積が多数含まれており、地上部は元より地下根系が石積と干渉する樹木個体も非常に多く、主に樹木根系増肥大発達が石垣に及ぼす影響度を中心に、参考評価ではあるが史跡影響度として評価を行いました。史跡影響度の評価値は、影響がほぼ無いものを[0]、軽微の影響があるものを[1]、中程度の影響があるものを[2]、石垣変形等重度の影響があるものを[3]、極めて重大な石垣変形や破壊あるものを[4]とし評価した。なお史跡影響度の中間的な評価のものは、0.5ポイント刻みで評価しました。

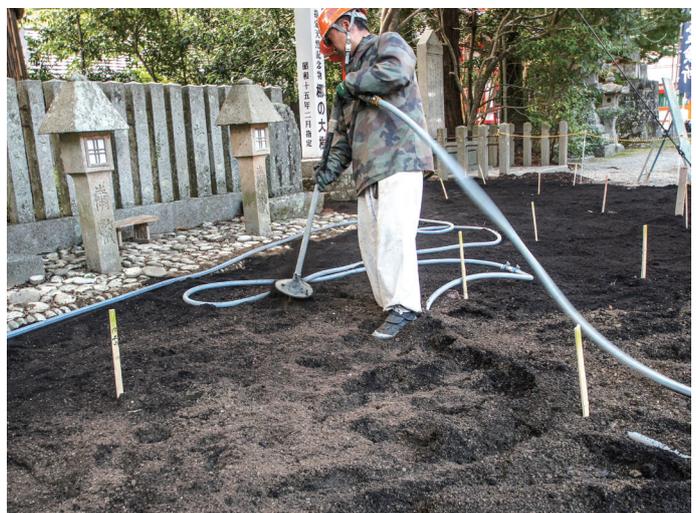
↑ 国指定天然記念物「速玉神社のナギ」での実施事例

根圏内では断根損傷の大きい掘削機械やトラクター等耕耘機を使用せず、人力・高圧エア器具（エアースコップ）等を主体に軽土工機械を併用し、株元周辺に細心の注意を払いながら表層固結土をエアレーションします。
