# 「熊野速玉神社の榊木」／和歌山県新宮市

ナギ Nageia nagi マキ科 ナギ属

## 第2次治療事業 調査診断 (2012. 6)

## 第2次治療事業

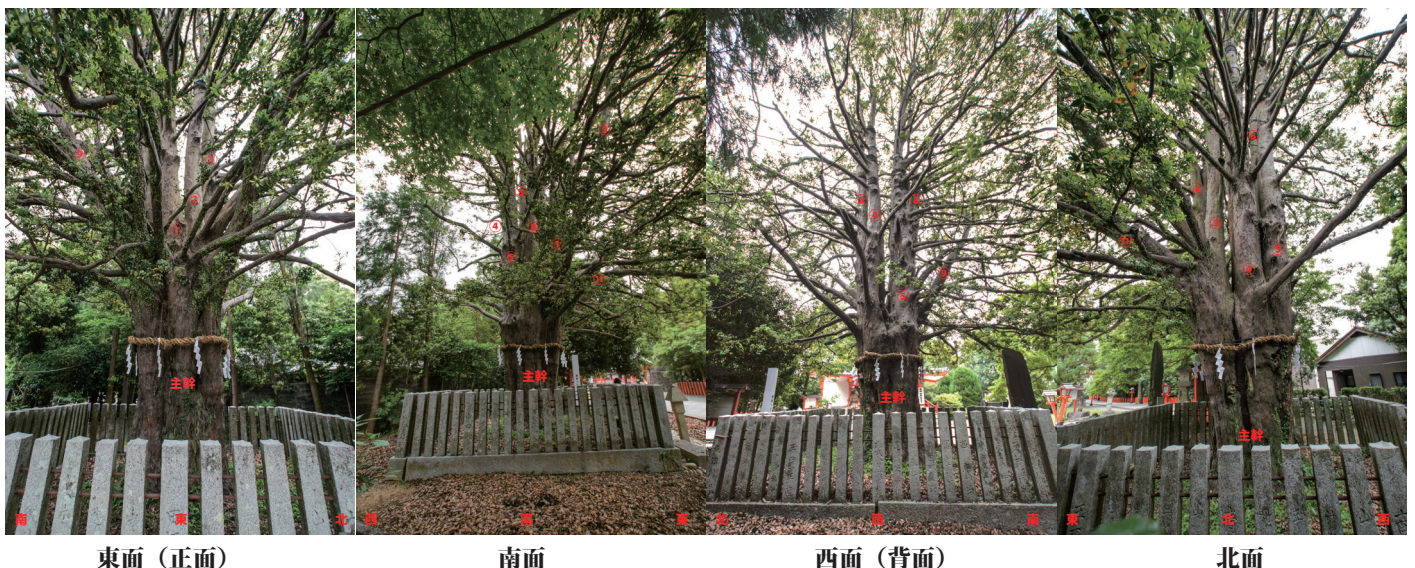
『ナギ』 現況写真 2012.7 撮影 ※東面側が拝礼正面

- ⑥正面（東面・主禱拝面）半球は樹冠枝葉や樹幹部に特に顕著な衰退徴候はなく「衰退度区分はⅠ～Ⅱ」程度だが、背面（西面）半球は樹冠の枝葉密度は正面半球の5割以下で、主幹部の腐朽も進んでおり「区分はⅢ～Ⅳ」と診断される。老木は幹や太枝毎に樹勢状況が異なる性質が強くなって来る事から、全体樹勢を一義的に評価するのはあまり意味が無いが、半面半球の衰退が深刻であることを踏まえると「要治療樹」と診断される。
- ⑦衰退の主な原因としては、株立合着多芯幹特有の各幹肥大成長に伴う複雑な株芯部入皮形成に起因する株芯部の腐朽。そして特有樹形による雨水樹幹流と降下リーターの株芯部への集中が腐朽の進行に拍車を掛け、大規模樹洞の形成に到ったものと考えられる。大規模樹洞は主幹背面表層まで侵食腐朽し、樹洞直上の合着2幹への直接養水分供給仮道管のすべて喪失し、左右の合着隣接幹からの僅かな供給のみに頼っている事が最大の原因と考えられる。（※最終頁に図解）
- ⑧また正面半球側の枝葉優勢繁茂による背面半球側への日照量の低下など、光合成産物量の極端なアンバランスが拍車を掛けているものと考えられる。
- ⑨枝張直径は15mに及ぶ老木だが、株元3m角石製玉垣の外部はわら縄による結界のみで、特に厳格な根圏保護はなく容易に侵入できる状態となっている。

- ⑫背面主幹部は内部の腐朽が樹皮部まで進行し外観からも枯損腐朽域が判別できる規模となっている。
- ⑬株立幹合着基部の樹洞上部は第1次事業者により蓋屋根が取り付けられた様だが、樹幹流や落葉落枝により破損し内部に落下、約30cmΦが露出開口しており、かつて腐朽残渣や堆積物が大量にあったためか強勢ではないが不定根が発生していた。
- ⑭開口部からロープ降下し樹洞内部を調査。正面側材は材厚も相当あり腐朽も鈍化均衡しているが、背面方向は腐朽が進みほぼ強度を有する健全材を消失し一部は外部が透けて見える状態となっていた。
- ⑮樹洞底部（根株）は背面方向に腐朽が進み心材部のすべてと背面辺材部の一部まで完全に分解消失、分解の進んだ残渣が地表下30cm程度まで堆積し直径は1.5m内外に達していた。
- ⑯樹洞開口で発生した不定根は、かつて存在した腐朽残渣内を伸長したようだが分解消失が進み大部分が裸出、一部底部まで達し3～5cmΦに達してもものもあるがほぼ機能を失った状態となっていた。

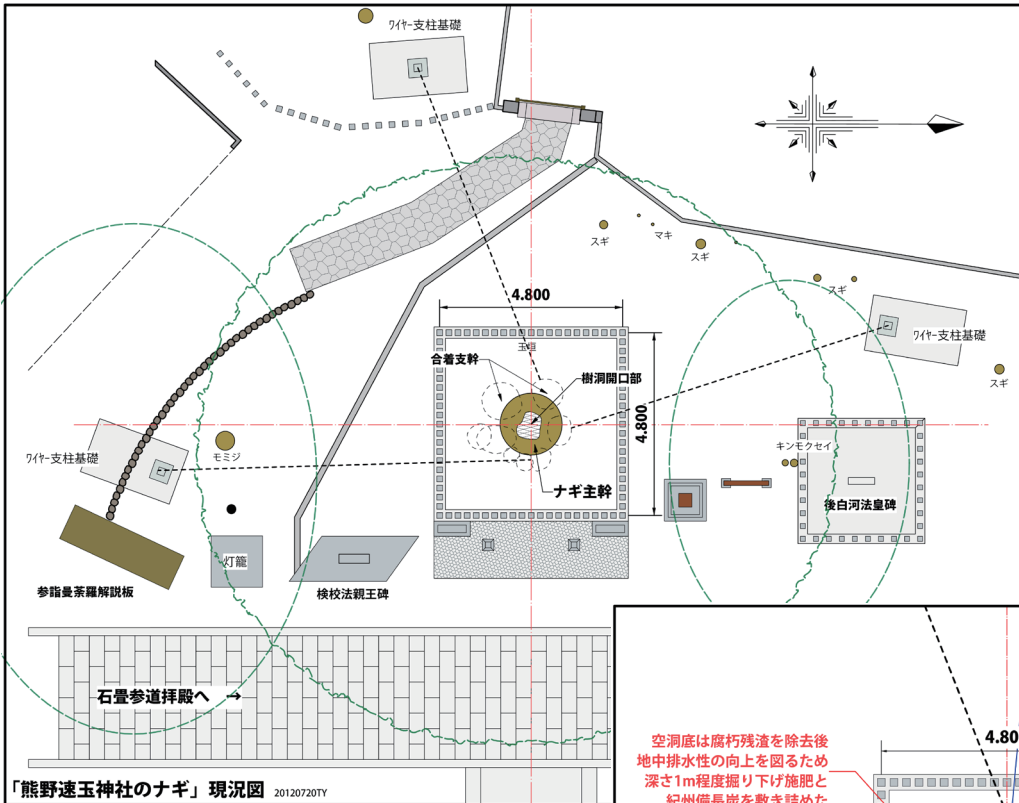
現況測量図

- ⑩第1次事業者により取り付けられた、ワイヤー支柱及び倒壊防止株立ち樹幹ブレイシングは健全に機能し部材劣化異常も見られない。しかし支柱構造（平面図参照）は東強風方向の支持が不十分な配置となっている。ブレイシングは2mピッチ3段取り付けられているが最下部はほとんど過剰設置状態となっている、また年輪肥大成長による金属板等への喰い込みが始まっている。
- ⑪大規模な主幹腐朽樹洞以外に、樹木骨格に直接影響する材質腐朽は無いが、背面二次骨格枝では枯損枝が若干多くなっている。また末端枝条部では成長が鈍化している部分ではペスタロッジア病菌が活性し、枝枯れが散見される。

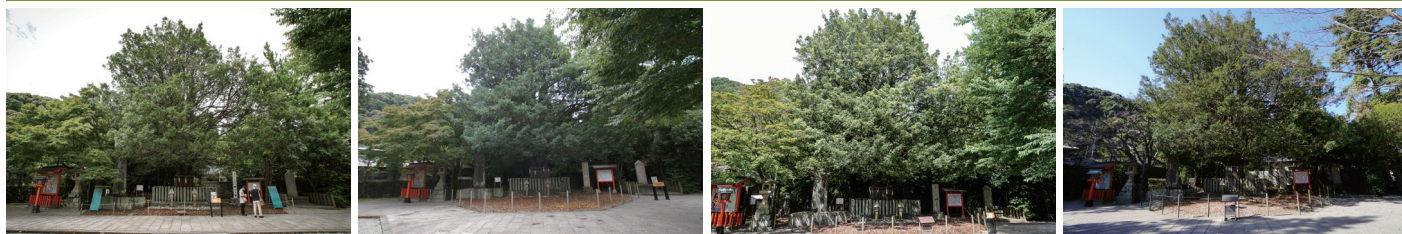
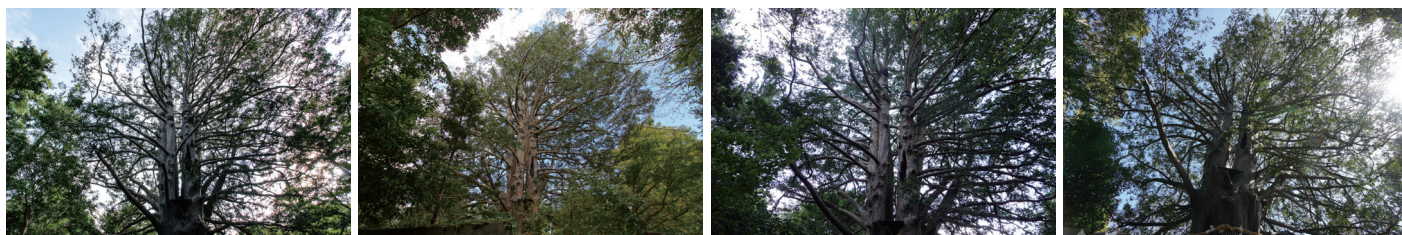
## 樹勢回復の経過状況

第2次事業者による2013年の治療後約10年が経過したが、外観樹勢は若干の好転傾向で主幹樹洞内外壁の腐朽は沈静化し堅調に推移している。1個体全体が一体となって樹勢消長する緑化樹などの一般小規模樹とは違い、老大樹は骨格主要幹枝と連絡する根系ネットワークごとの規模が大きい事から、それぞれの内部外部の環境に差異が生じ、異なった特徴を示す傾向が強くなっていく。『ナギ』は今後も正面優勢、背面劣勢のアンバランス状態が続くものと考えられ、個体全体の構造安定性や神木尊厳維持上も注意深く見守っていく必要がある。特に構造的に大きな欠陥を抱える背面幹のプレーシングやワイヤー支柱による力学的サポートは重要な役割を果たす設備であり、樹洞内外壁の腐朽推移とともに定期的な点検や調整は必要不可欠である。

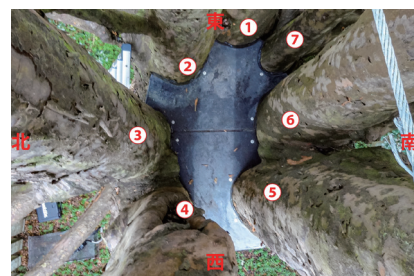
株立幹番号図

株立あるいは鋭角開出幹では基部で成長と共に幹同士の合着が起こる。合着した多芯幹は各幹肥大成長に伴い、必然的に株芯側材内に複雑な入皮を形成し、株芯部の腐朽が始まる。株立樹形はその特質から、雨水樹幹流や降下リーターは株芯部へ集中し、腐朽部の過湿状態の恒常化により腐朽進行に拍車を掛ける事となる。『ナギ』の主幹部腐朽から大規模樹洞形成も同様の原因と考えられる。『ナギ』の主幹腐朽は西側背面表層及び根株まで侵食し全周の約15%の仮道管流路が失われた。樹洞直上の④幹は直接の養水分供給系統が喪失し、現在左右の合着隣接幹からの僅かな供給のみに頼っている事が④幹を中心とした『ナギ』背面樹冠の衰退原因と考えられる。以下に④幹系統樹冠を失った場合の景観シミュレーションを参考掲載する。
